## **Strandhaus Neukirchen Sturmflutschäden**

## **Protokoll zu den Ortsterminen am 16.05.2024 + 12.06.2024**

Bauvorhaben: Gemeinde Steinbergkirche  
Neukirchen Strandhaus  
Neukirchen Strand (Kirche), 24972 Steinbergkirche-Neukirchen

Projekt-Nr.: 3777

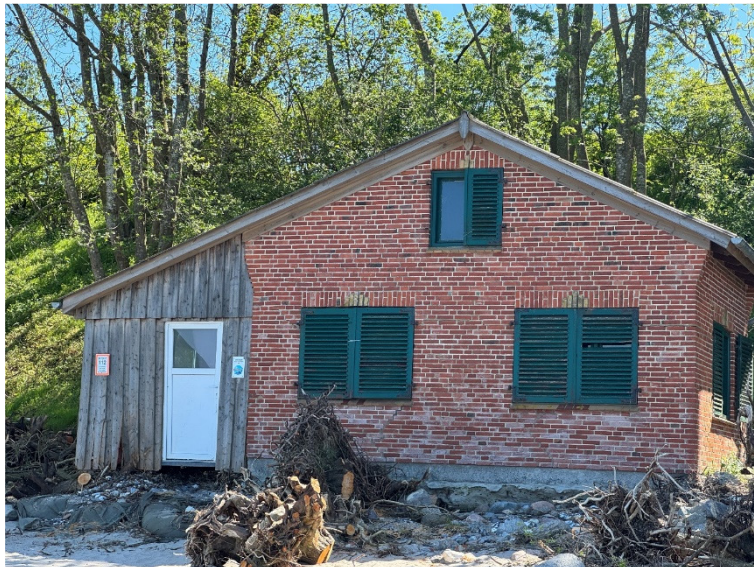
Giebelansicht Norden (16.05.2024) mit giebelseitig freigespülten Fundament

- Zur Gewährleistung der Tragfähigkeit der Fundamente ist wasserseitig und zum Teil an den Traufseiten eine Berme anzuordnen, sodass eine ausreichende Frostsicherheit und Einbindung der Fundamente im Baugrund gewährleistet ist. Die Berme ist in Abstimmung mit dem Küstenschutz zu sichern, sodass ein weiteres Freilegen der Fundamente ausgeschlossen werden kann.

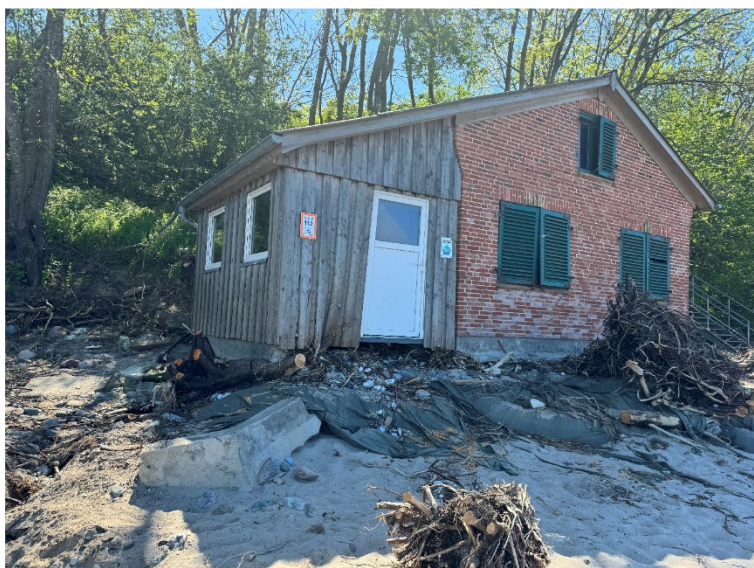
Eckansicht Nordosten (16.05.2024) – mit Schäden am Eingang

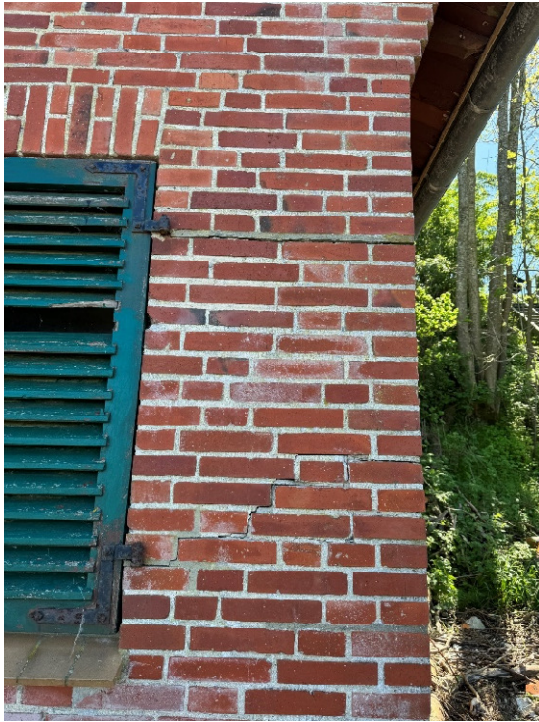
Risse in den Fugen der Vormauerschale (16.05.2024)

- Die Risse im Bereich der Verblendung sind aufzuweiten, kraftschlüssig zu verfüllen und neu zu verfugen.
- Die Verankerung der Vormauerschale mit dem Hintermauerwerk ist bauseitig zu prüfen. Falls erforderlich ist eine Nachverankerung der Vormauerschale mit Verblendsanierankern vorzusehen.

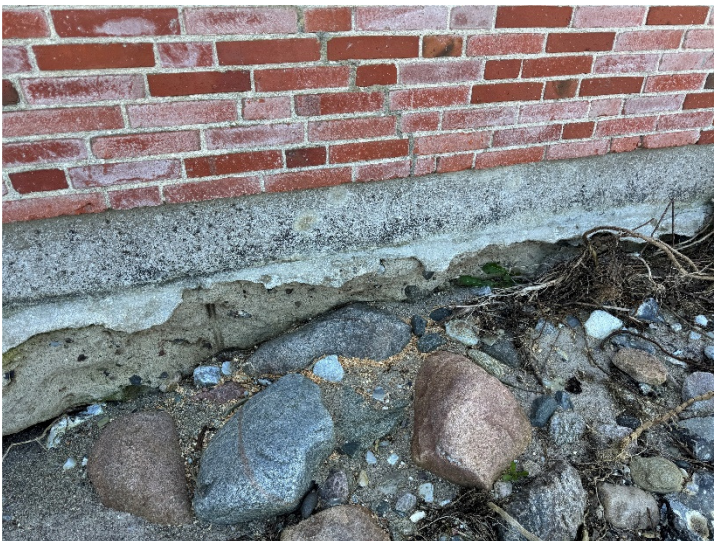
freigespültes Giebfundament Norden (16.05.2024)

- Die Fundamente vom Nebengebäude sind zum Teil abzutragen und neu wieder herzurichten.
- Beim Hauptgebäude sind die Fundamente wieder kraftschlüssig zu unterfüttern und anzuschütten, sodass eine ausreichende Einbindung der Fundamente und Frostsicherheit gewährleistet ist.

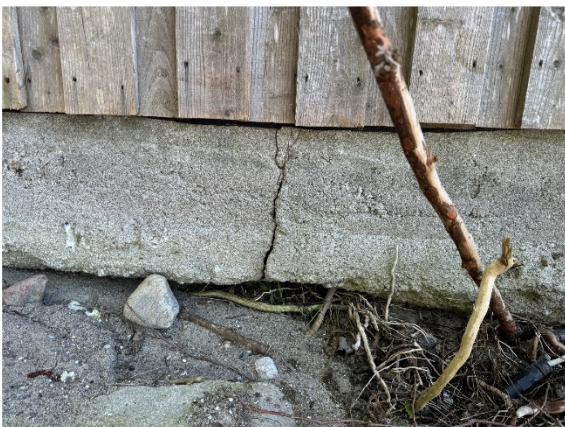
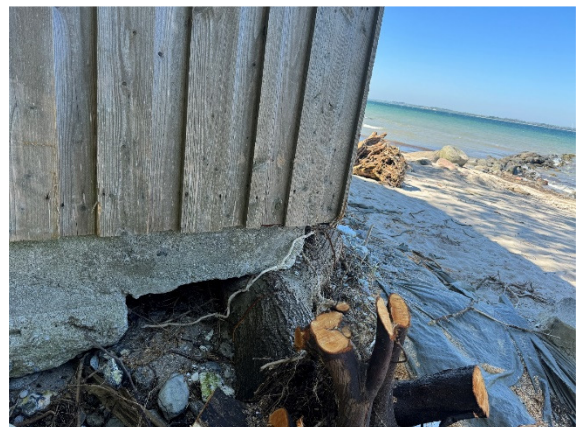
Gerisenes und freigespültes Trauffundament vom Anbau (16.05.2024)

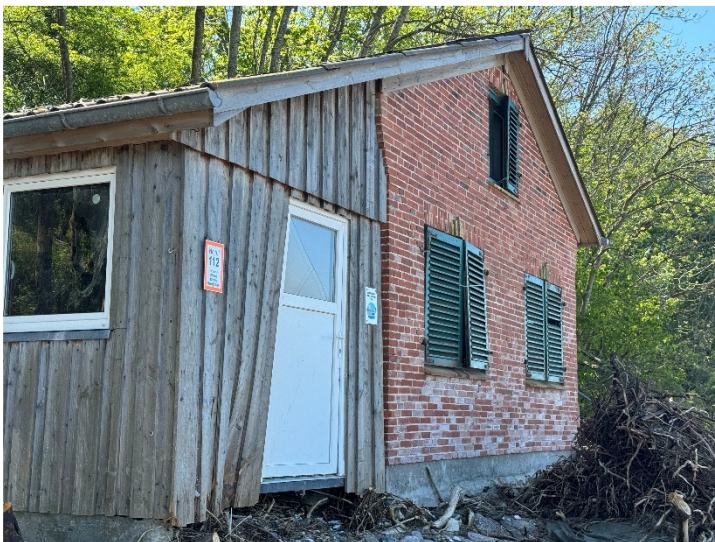
Eingangsbereich mit Schäden im Sockelbereich (16.05.2024)

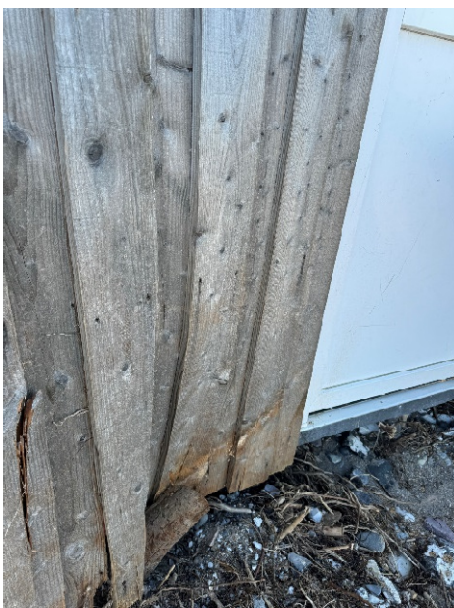
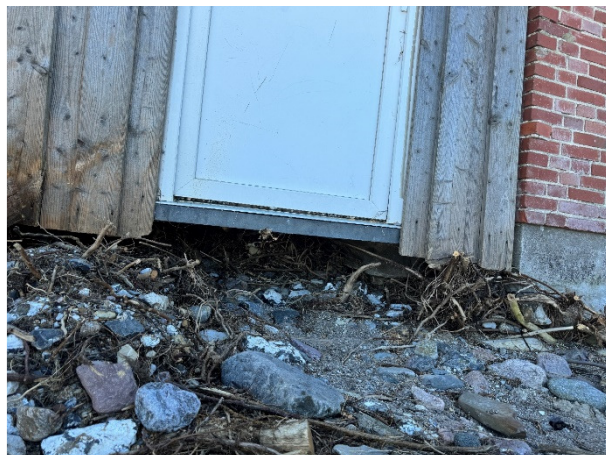
Schäden Eingangsbereich Anbau und fehlendes Fundament (16.05.2024)

- Das seitliche Nebengebäude ist abzustützen und abschnittsweise wieder herzurichten, sodass die Standsicherheit und Gebrauchstauglichkeit wieder gewährleistet sind.

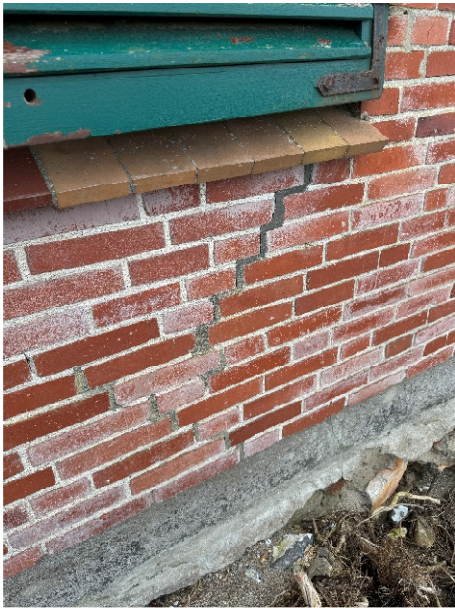
Ehemals ausgebesserte Risse in den Fugen am Nordgiebel (12.06.2024)

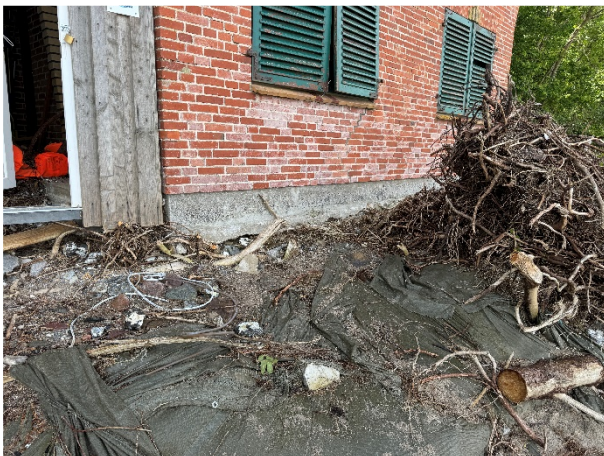
freigespülte Fundamente (12.06.2024)

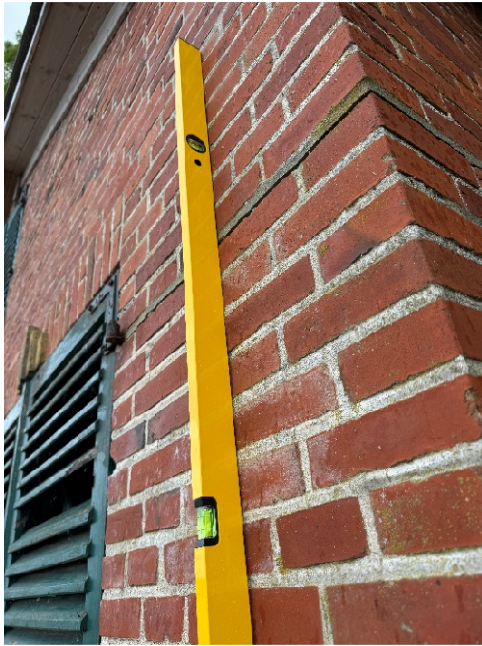
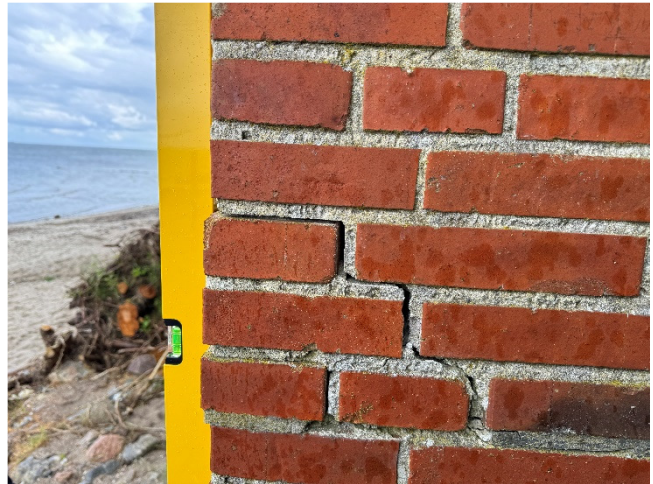
waagerechte und abgetreppte Fugenrisse  
und Lotüberprüfung an der Gebäudeecke – ohne Befund (12.06.2024)

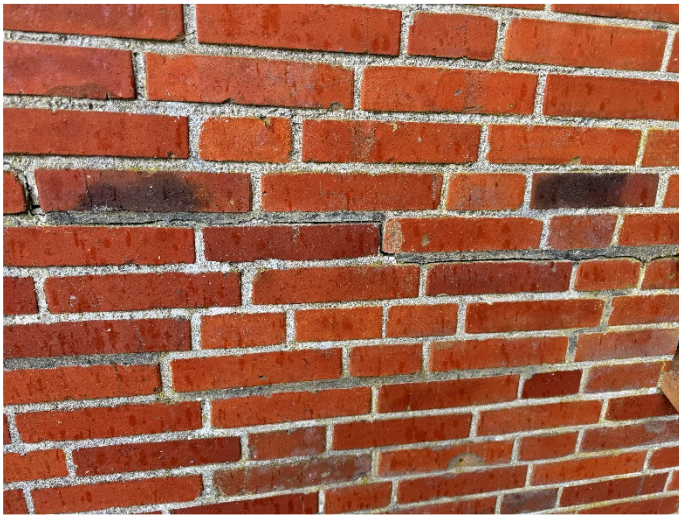
neue Rissbildung in vorheriger sanierter Lagerfuge (12.06.2024)

- Zur Ertüchtigung und Sanierung der Risse im Mauerwerk wird empfohlen, die Mauerwerksrisse mit Spiralankern o. glw. zu überbrücken, sodass hierdurch eine weitere Aufweitung der Risse vermindert wird. Geschädigtes Mauerwerk ist kraftschlüssig im Verband wiederherzurichten.

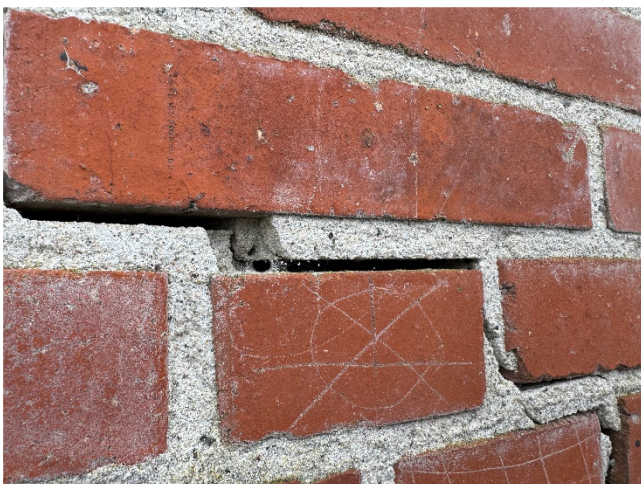
offene Fugen und Risse am Nordgiebel (12.06.2024)

- Fehlstellen im Fugenbereich sind auszubessern.
- Damit weitere sichtbare Rissbildungen im Bereich der Innenwände vermindert werden, wird empfohlen die Bereiche mit einem Putzträger bzw. einer Gewebebewehrung zu überbrücken.

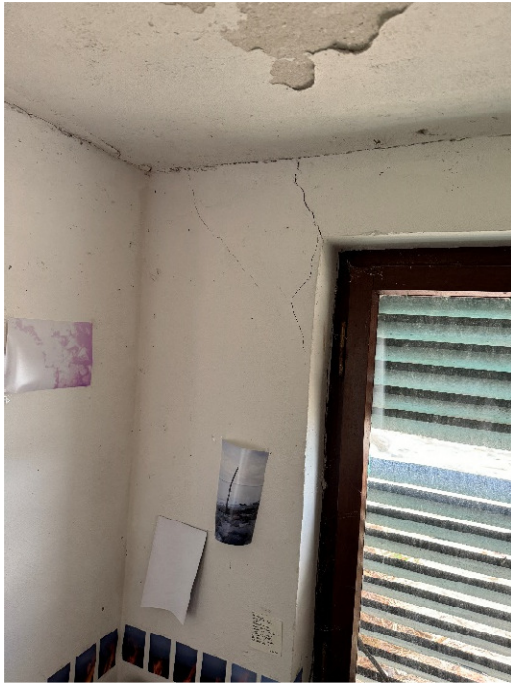
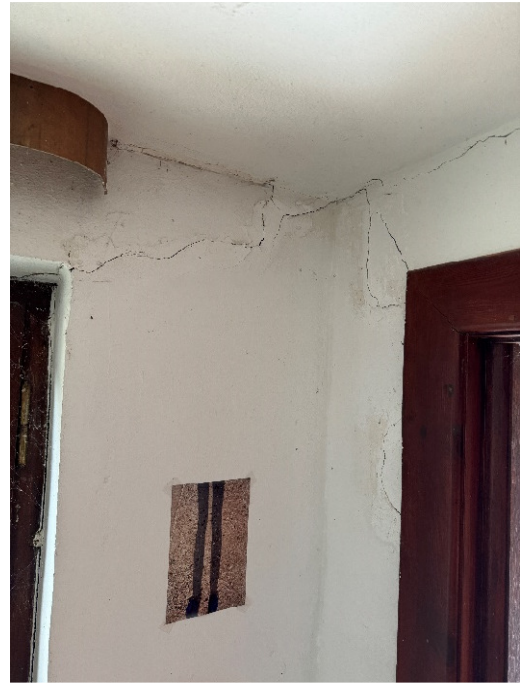
Risse im Innenbereich hier Sturzaufleger Giebelfenster Norden (12.06.2024)

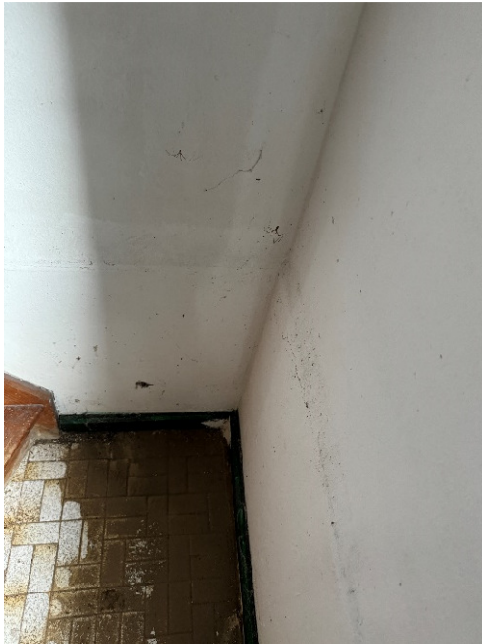
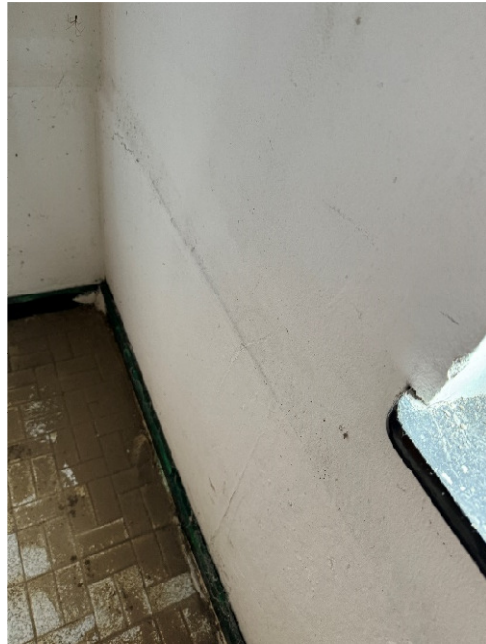
vorgesetzte Plattenverkleidung im Sockelbereich und Feuchtigkeitsspuren (12.06.2024)

- Die Bauteile insbesondere das Holzständerwerk, das Mauerwerk, der Wandputz und die Fußbodenbeläge sind hinsichtlich möglicher Schäden bzw. Beeinträchtigungen durch die Überflutung mit dem Meerwasser bezüglich Salze / Sulfaten und Feuchtigkeitsschäden zu untersuchen.

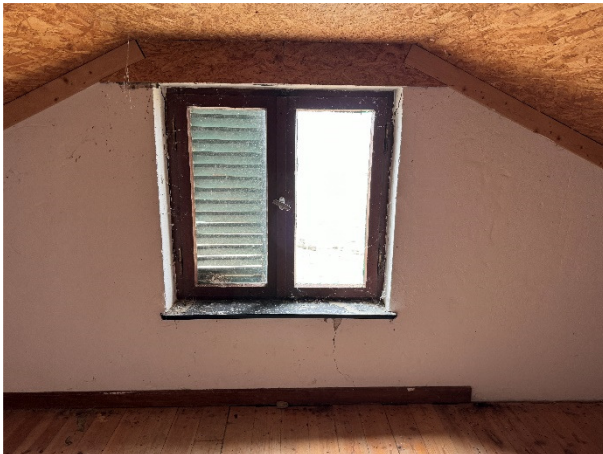
Giebelfenster mit Riss in der Brüstung (12.06.2024)  
Dachboden mit Fußbodendielung und OSB-Platten im Bereich der Dachschrägen

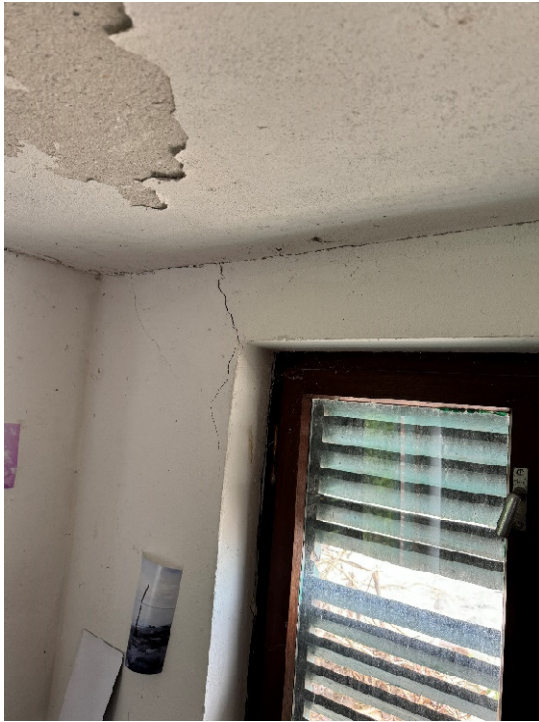
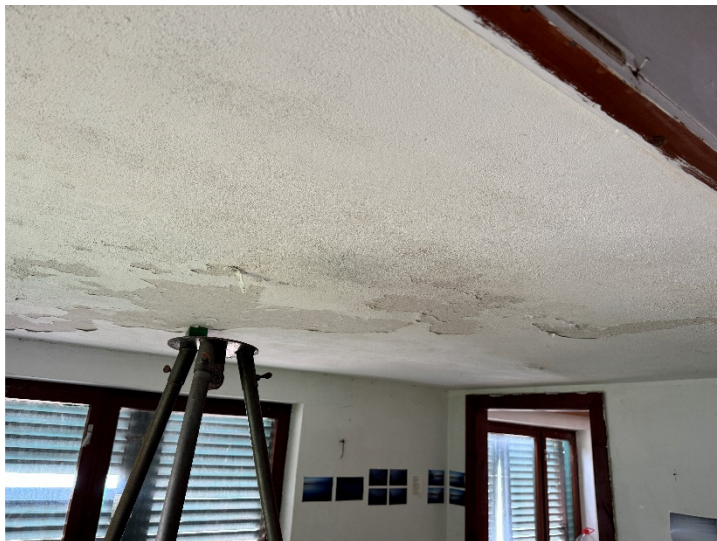
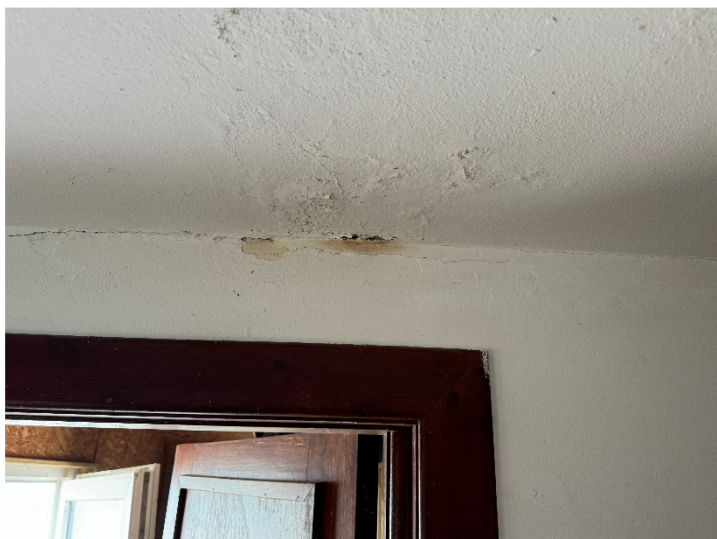
diverse Schäden an der Unterseite der EG-Decke (12.06.2024)

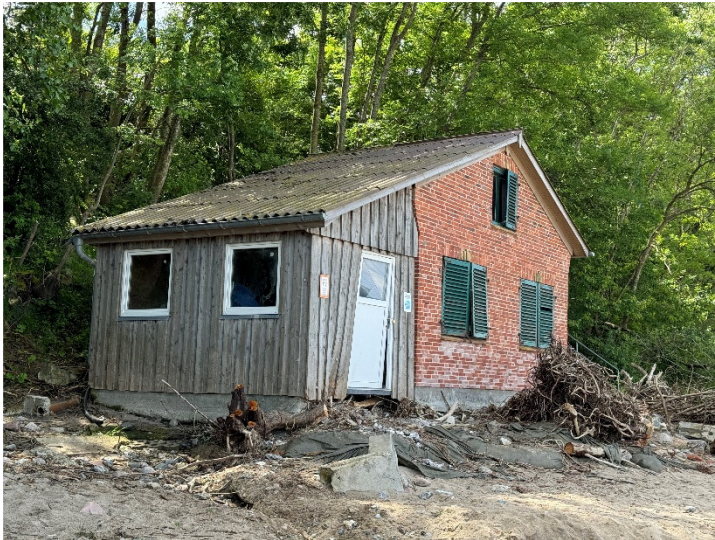
Eckansicht Nordosten (12.06.2024)  
mit geschädigten Anbaubereich und freigespülten Fundamenten

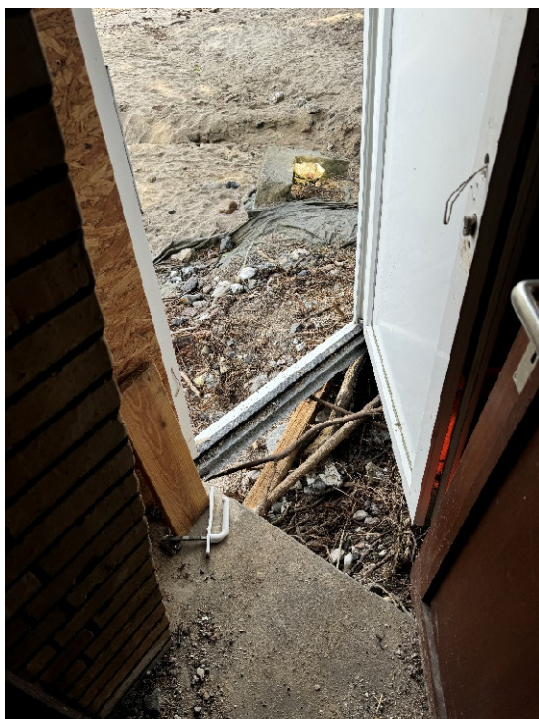
geschädigter Eingangsbereich (12.06.2024)
